# QUILMES ESTÁ EN PELIGRO

## INFORME DEL ESTADO DE CONSERVACION

## DEL SECTOR RECONSTRUIDO DE LA CIUDAD SAGRADA DE QUILMES

| <b>QUILMES ESTÁ EN PELIGRO.</b><br><b>Informe sobre el Estado de Conservación del Sector Reconstruido de</b><br><b>La Ciudad Sagrada de los Quilmes.</b> |

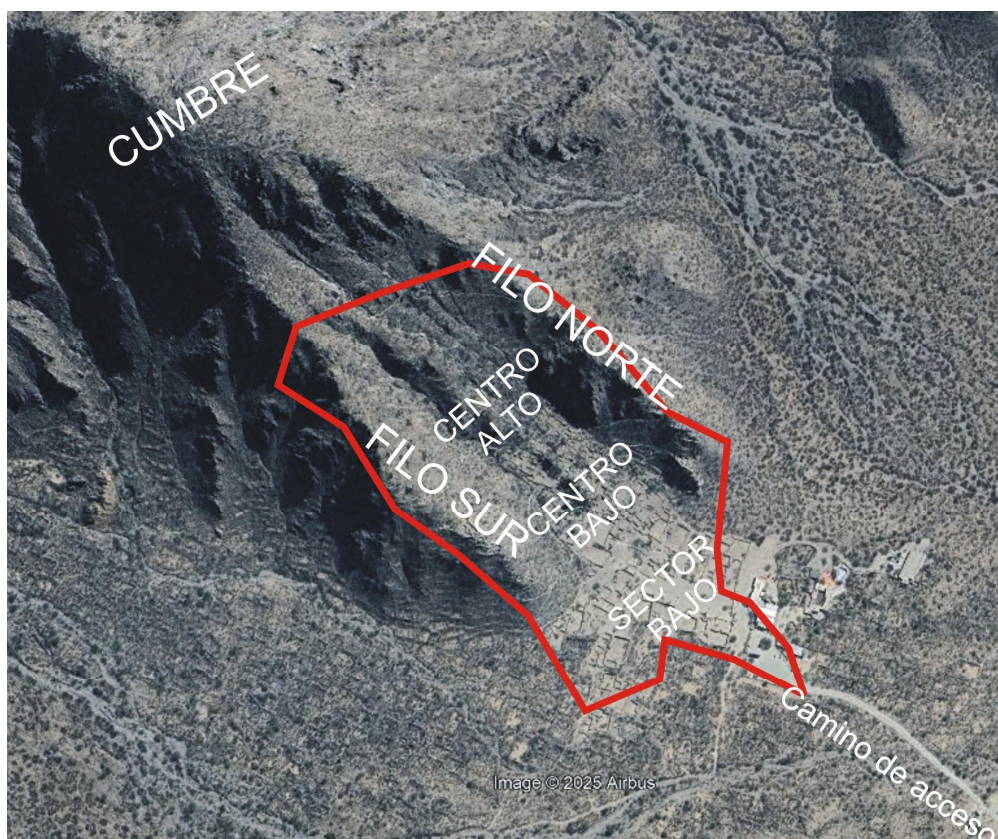
**Figura 1.** Sectores de visitación en Quilmes reconstruido.

En la Figura 1 se muestra una imagen de la ciudadela donde la práctica cotidiana de los guías establece 6 sectores cuya denominación hemos adoptado.

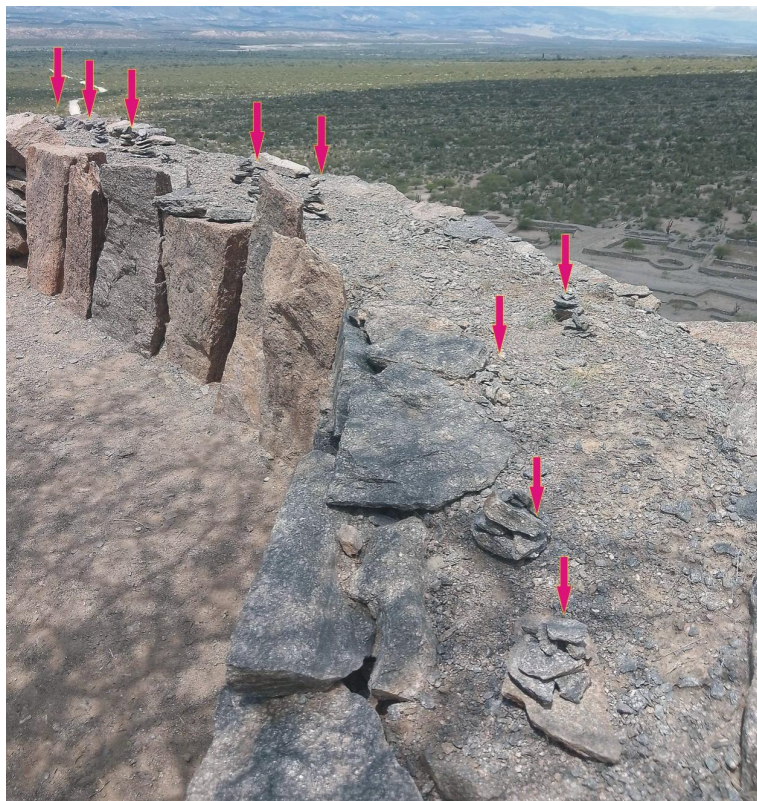
En base a la experiencia podríamos decir que las apachetitas tienen un “poder mimético” especial en los visitantes.

**Figura 3. Apachetitas bajas contiguas en Mirador Norte**

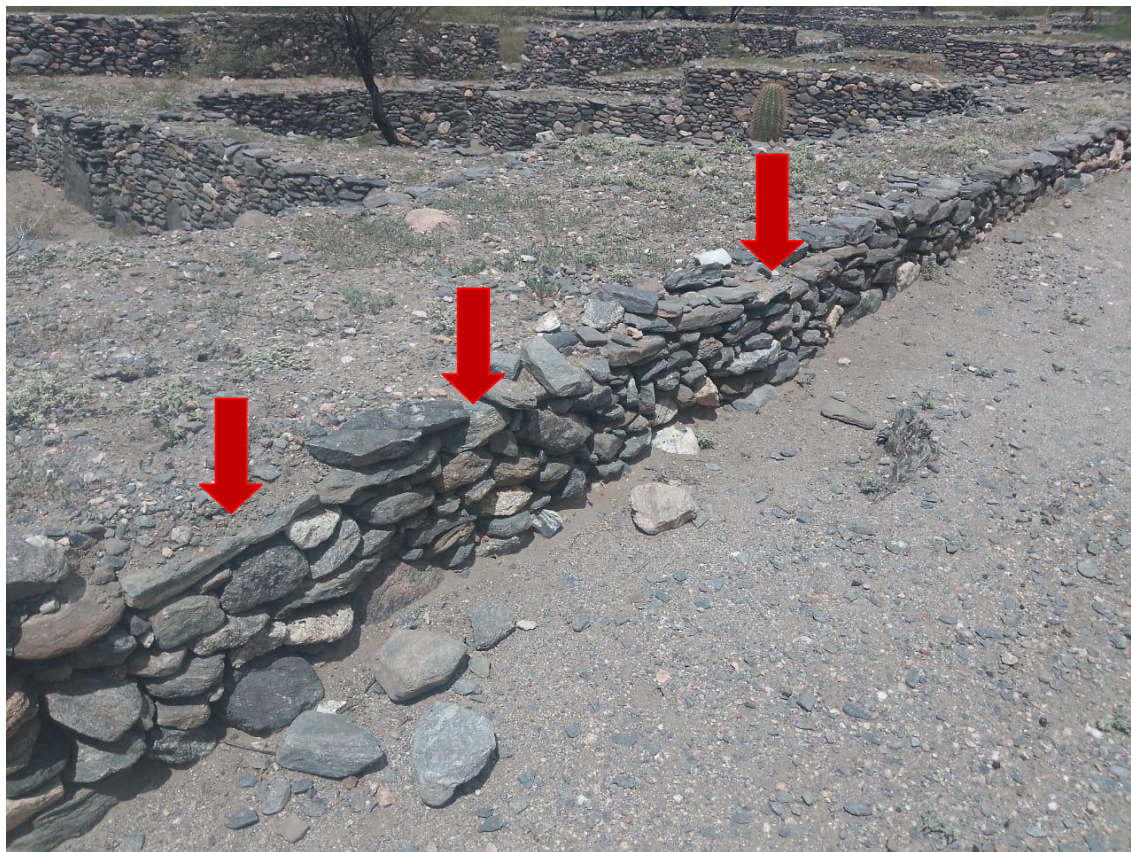
**Figura 7.** Fotografía del Marcador 14 de la Transecta 1 que ilustra 3 afecciones.

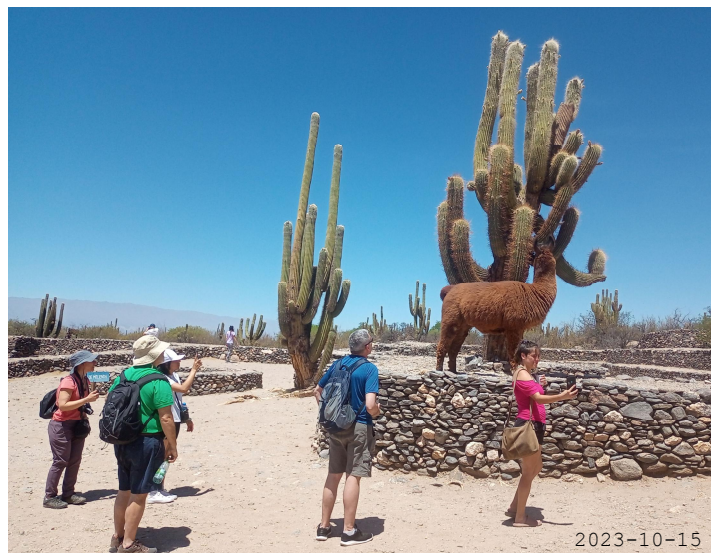
**Figura 8.** Desplome de pirkas.

Estos son parciales y si bien en los sectores altos cercanos a la cima son fácilmente asociados a erosión hídrica, los detectados en las transectas tiene una clara relación con la actividad turística. Los desplomes son la consecuencia directa del debilitamiento del muro por pérdida parcial acumulativa de sus partes constitutivas. Dicha pérdida es causada tanto por el tránsito de personas sobre las pirkas, o por ser usadas como asientos para descansar o posar para la foto, o como lugar para atar cordones de calzado (Ver Figura 8 y 9) y por el pisoteo de los animales de los cuales las llamas son el principal factor<sup>7</sup>, ya que las mismas tienen el paso franco hacia el sitio y su número se incrementa<sup>8</sup>. Cabe señalar que a pesar del enorme potencial que se tiene en este recurso animal para expandir el valor patrimonial de Quilmes al campo del patrimonio biológico (incluido por supuesto la oferta vegetal autóctona), la llamas fueron introducidas en la época de Cruz y actualmente se mantiene sólo para que los turistas se saquen fotos, a pesar del daño que hace su traslado diario por el sitio en busca de alimento, lugar de descanso, acceso al agua y lugar de deposiciones.

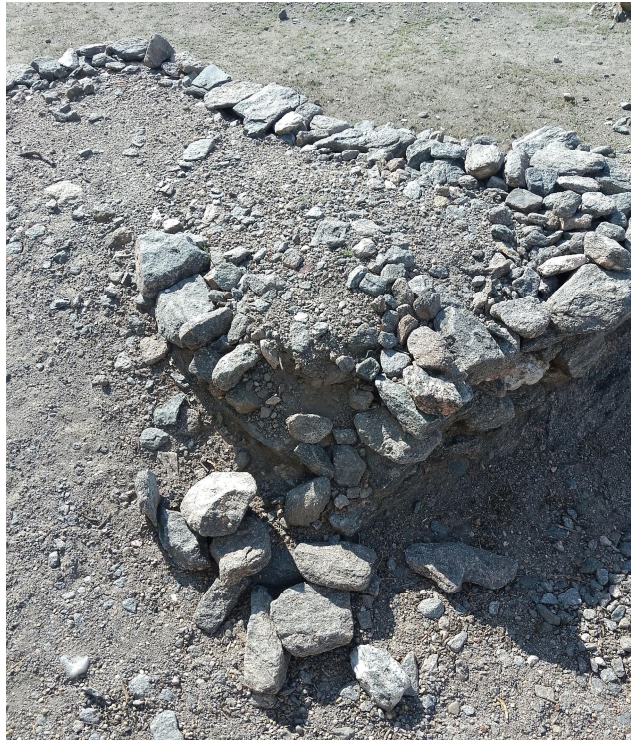
**8 a) efecto de pisoteo humano**

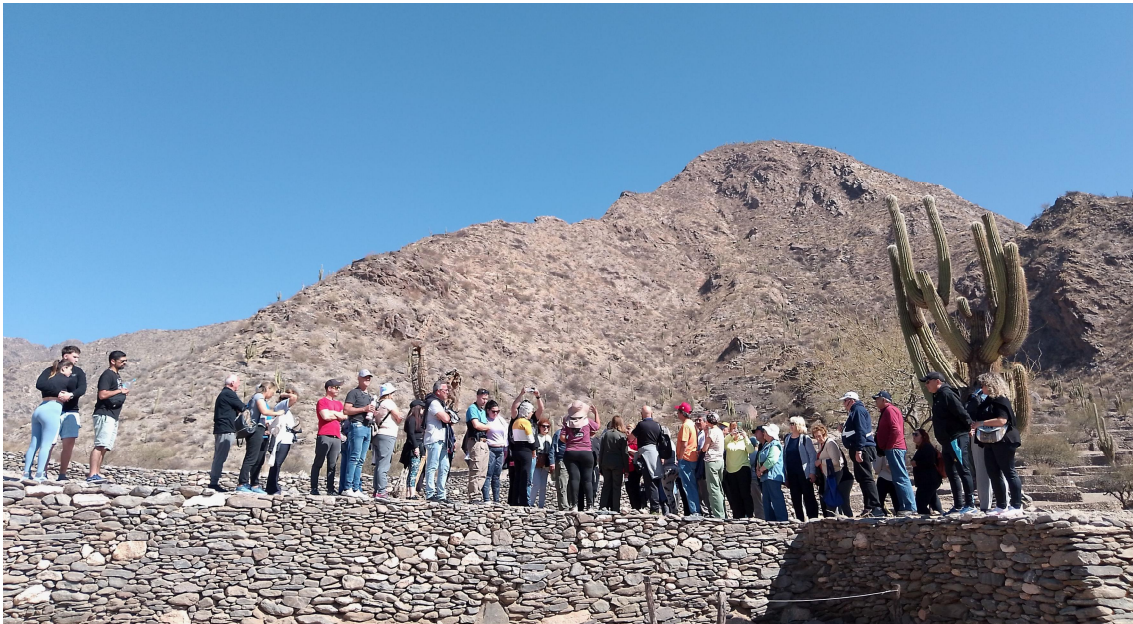
**8 b) Grupos de más de 30 personas es un paisaje común cuando llegan micros, acompañados por los guías del sitio**

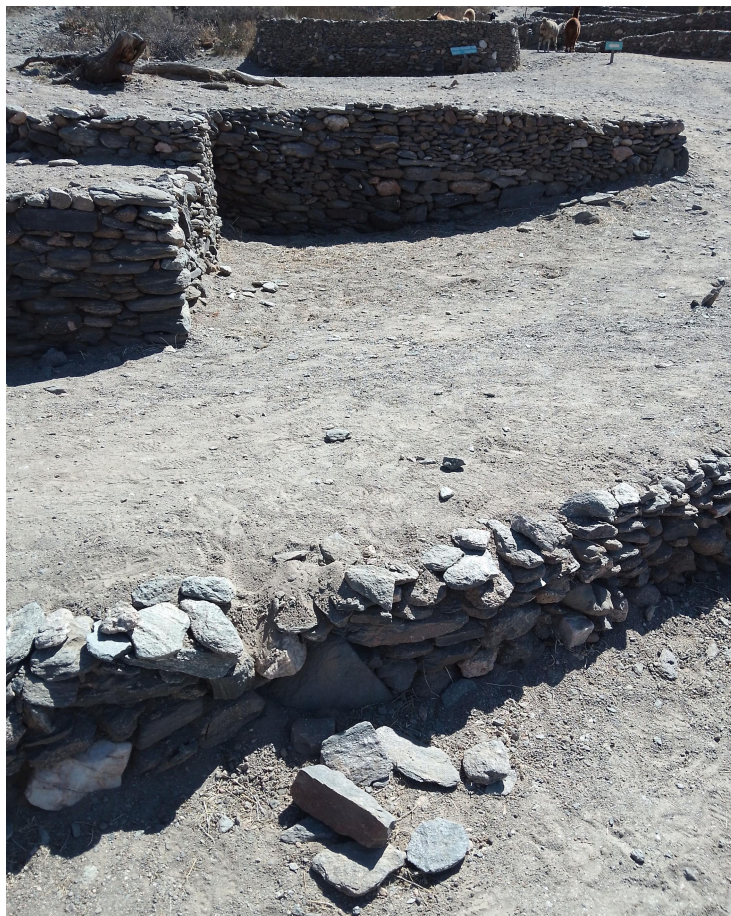
**8c)** efecto de pisoteo de las llamas

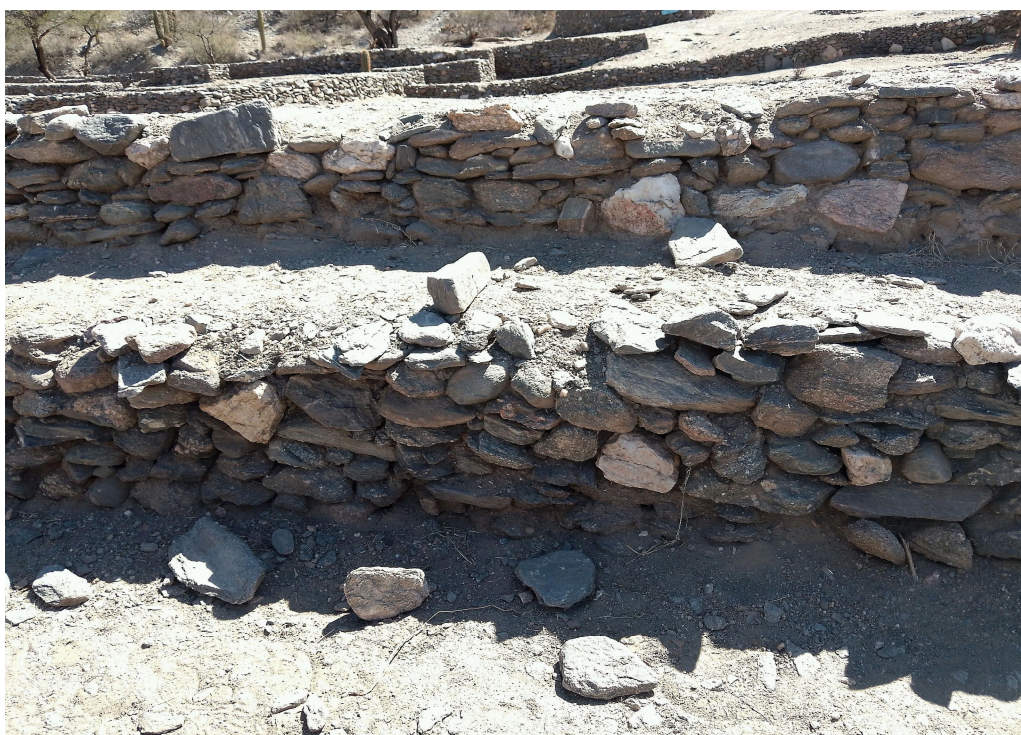
**8 d)** efecto de pisoteo humano en pirkas que por su posición son usadas como pasillos

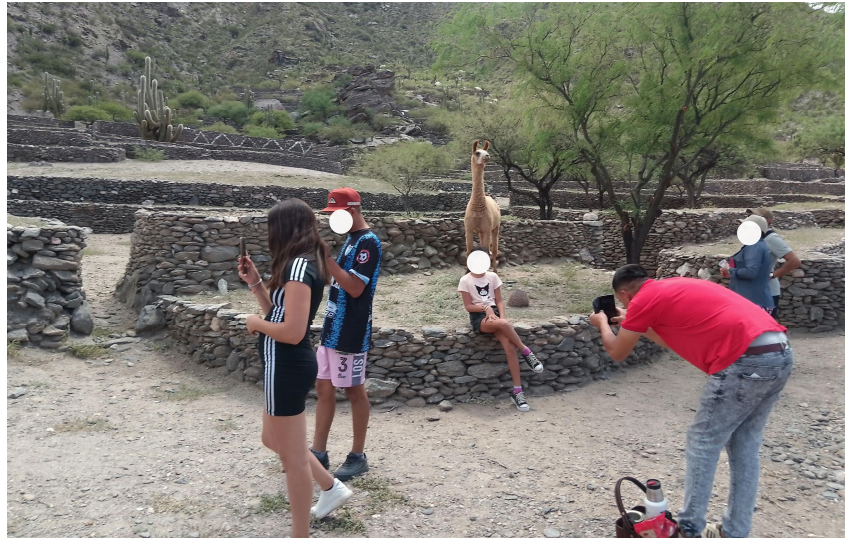
**Figura 9.** Pirkas usadas como asientos y comederos de las llamas. Nótese la materia del fotógrafo ejemplo de una de las tantas actividades alimenticias que los visitantes desarrollan en el sitio arqueológico

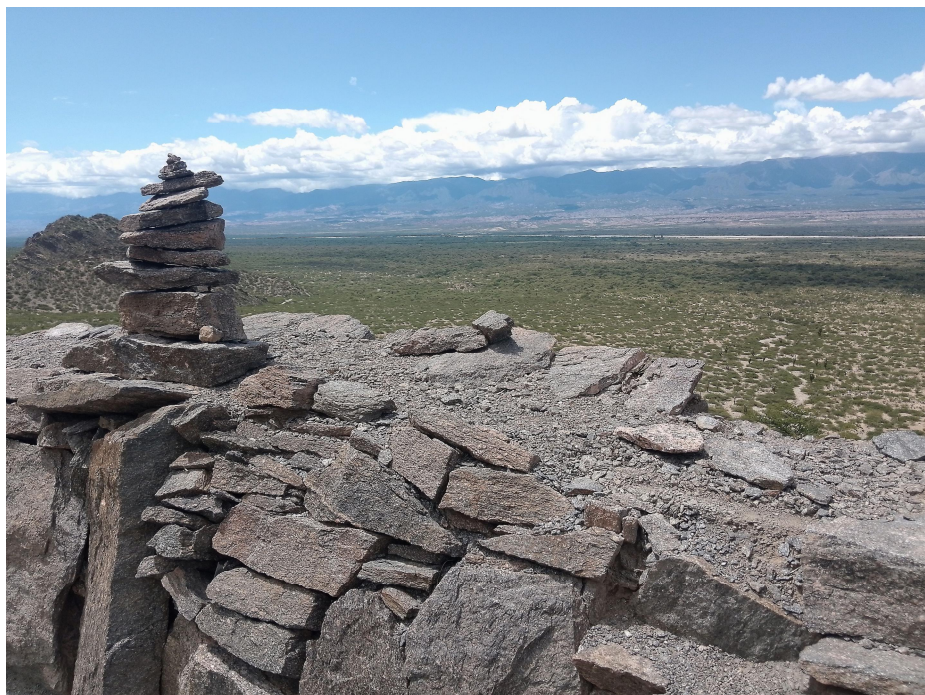
El efecto directo de la erección de estas “apachetitas” es crear zonas de debilidad en la pirka cuyo efecto inmediato es el colapso progresivo de la misma.

**Figura 10.** Apachetita de 43 cm de altura en Mirador Norte

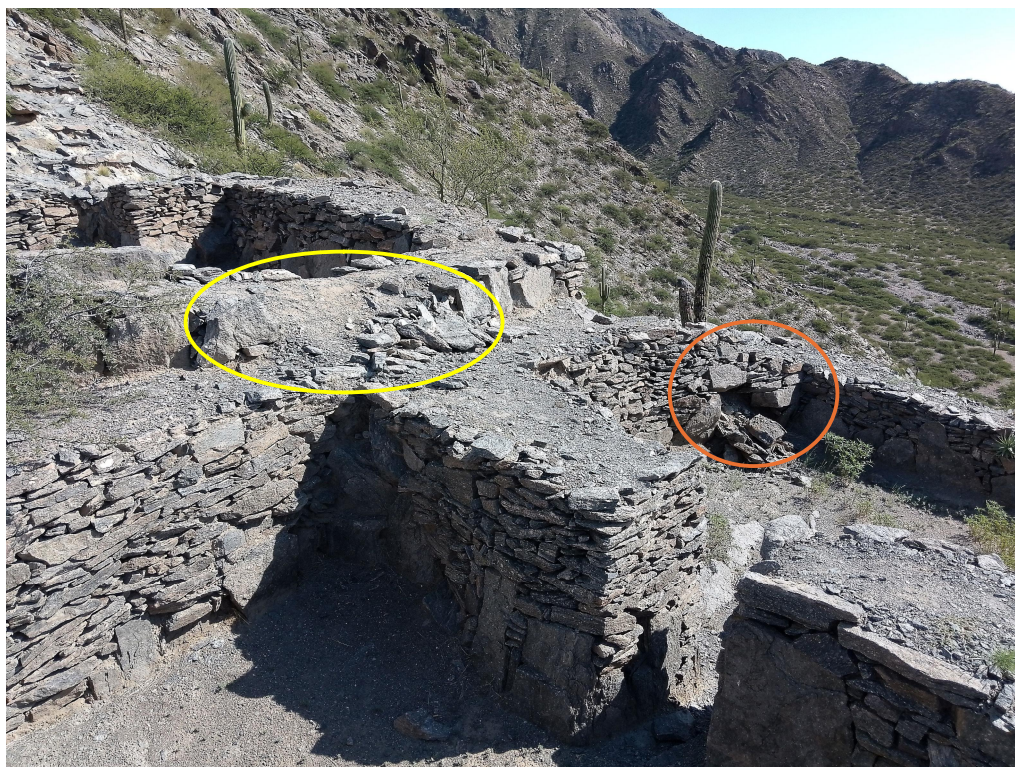
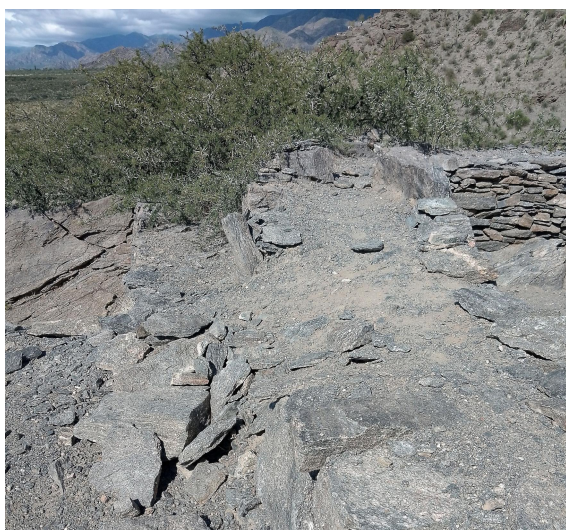
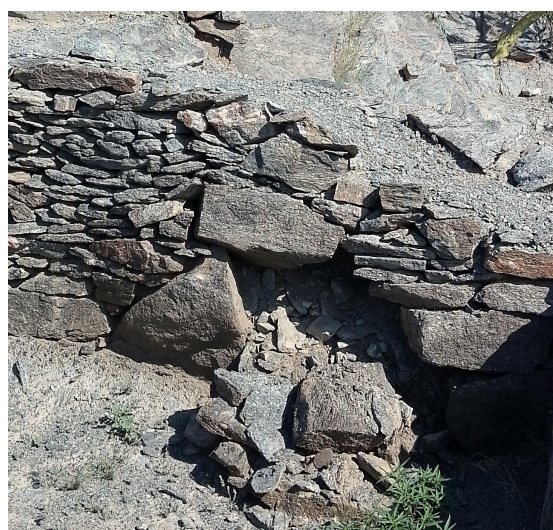
**Figura 11.** Deslice de material por pisoteo y desplome de la base de la pirka.

Detalles del deslice a la izquierda y del desplome a la derecha

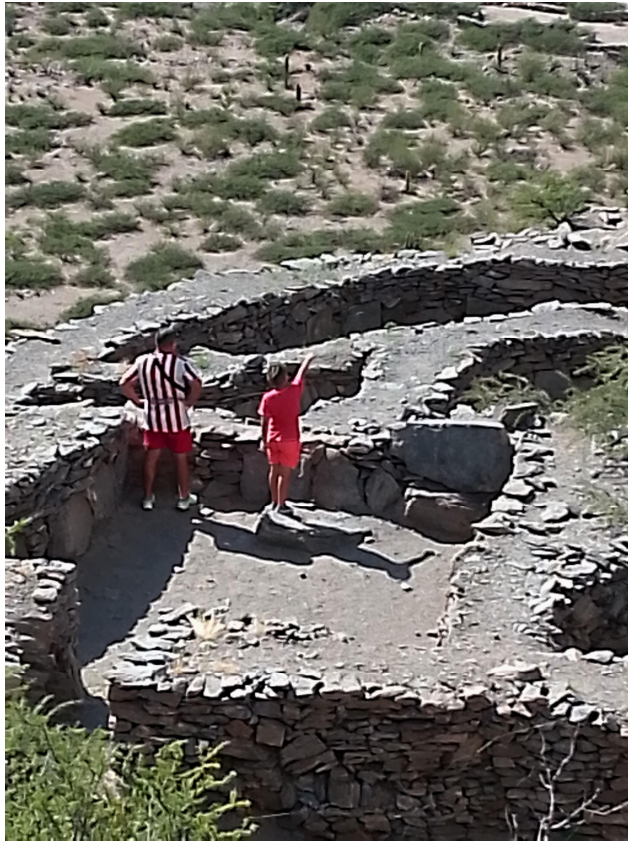
Poco después de pasar por este sector desde unos 40 metros más arriba, pude ver como un padre y su hijo paseaban por el sector de la Figura 11, y como el mortero antes mencionado ahora servía de tarima al niño (ver Figura 12).

**Figura 12.** Las piezas arqueológicas carecen de valor para muchos visitantes.

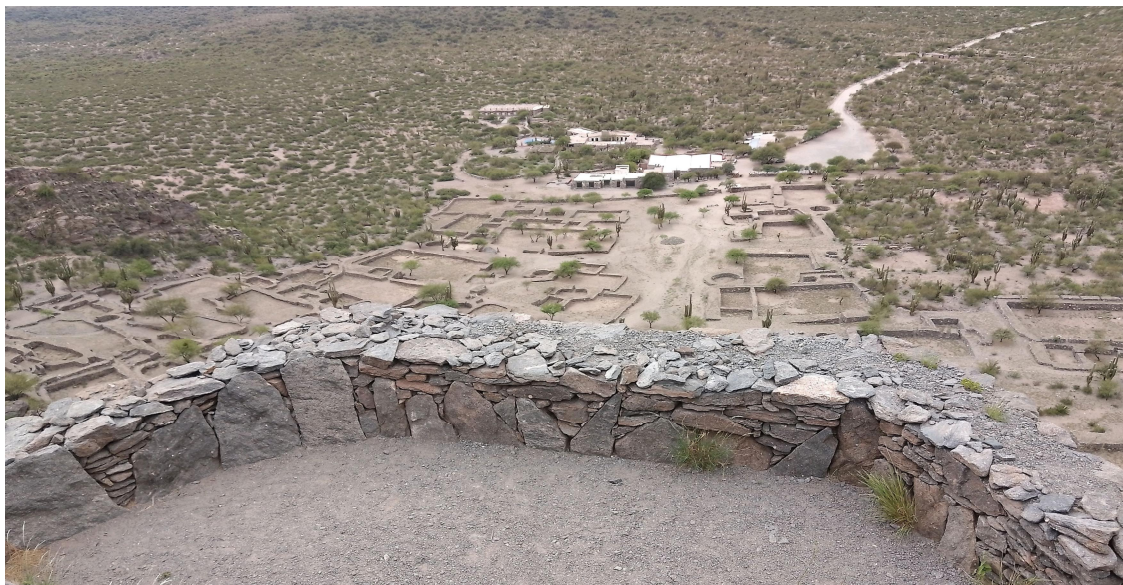
**Figura 14.** Vista panorámica de las 22 Apachetitas hechas con piedras de la pirka

Si tuviéramos que hacer un ranking cuantitativo, las “apachetitas” son las top. En uno de los miradores desde donde se tiene una vista panorámica excelente (ver Figura 13) se detectaron 22 apachetitas sobre un muro de 5 metros de longitud (ver Figura 14 y 15).

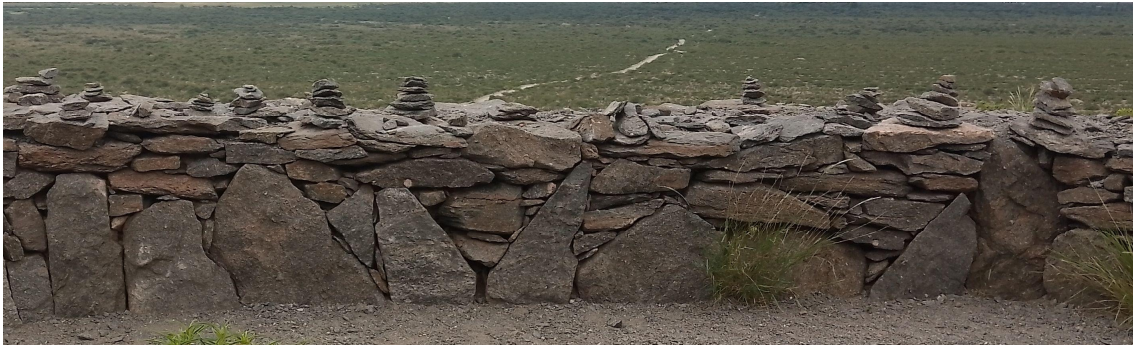
**Figura 15.** Detalle de la Figura 14. Nótese los huecos entre las piedras que componen la pirka

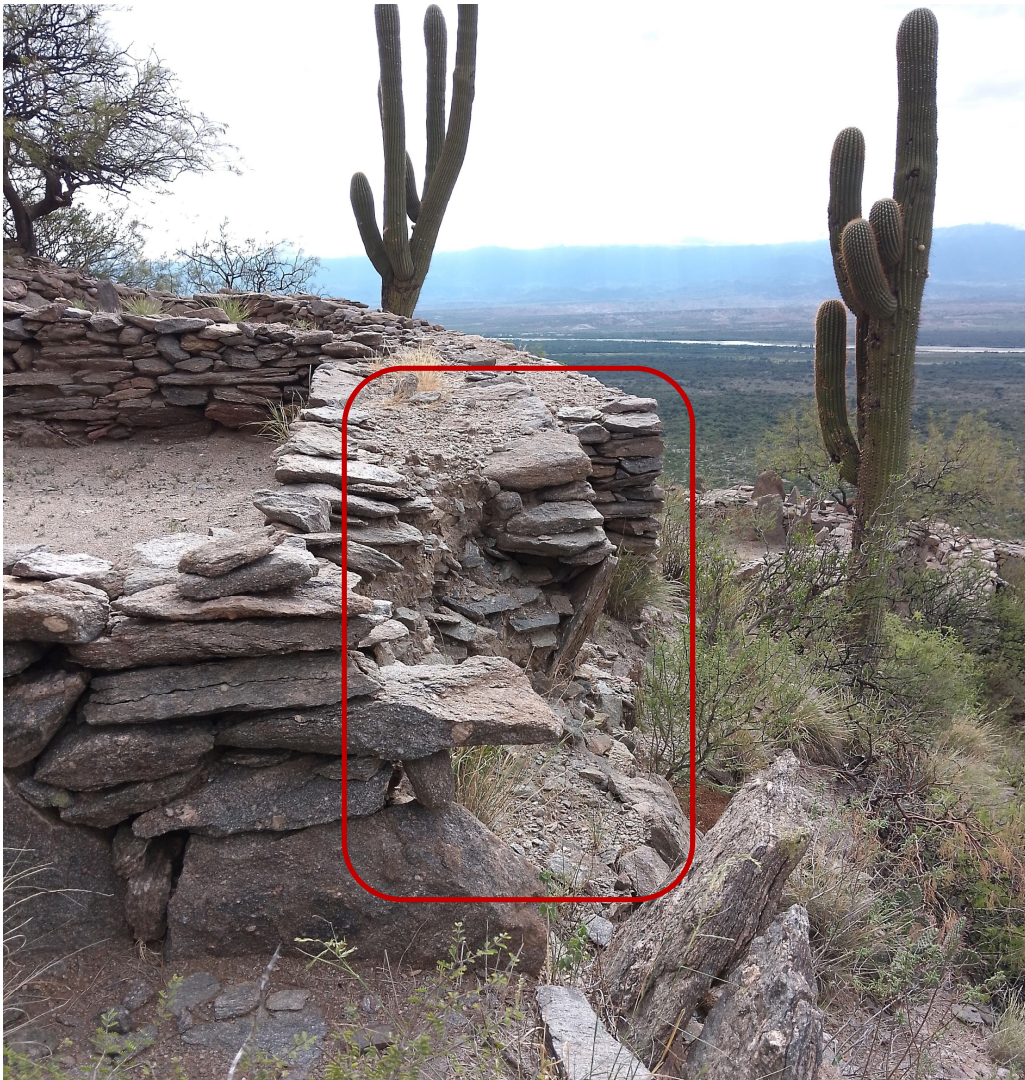
Finalmente, los efectos acumulativos dan lugar a los derrumbes señalados, como puede verse en la Figura 16, en donde el extremo de una pirka muestra un desplome de aproximadamente 1 metro de largo y unos 60 cm de ancho.

**Figura 16.** El recuadro rojo señala el área de desplome de la pirka.

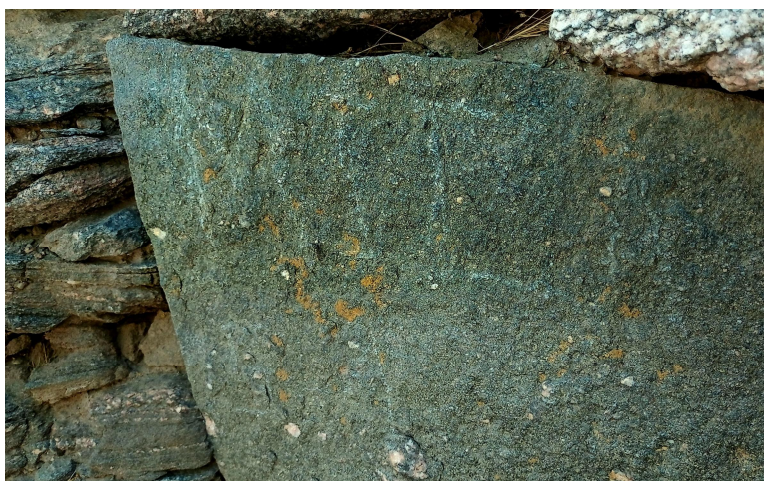
**Figura17.** Grafitis con año de realización. El primero en uno de los primeros miradores del filo norte y el segundo en el primer mirador del filo sur.

Si bien numéricamente son escasos, se hayan repartidos por los filos (Figura 17) y en una de las Huacas (Figura 18), siendo los más repetitivos los que hacen alusión a su firmante hasta una obra más esotérica cerca de la cumbre (Figura 19). Los mismos han sido hechos por abrasión con alguna piedra, o con marcador o corrector. Algo curioso es que de las 5 “obras”, las 3 que presentan fecha de realización corresponden a años recientes: 2024, 2023 y 2016. Una cuarta (localizada en una Huaca) si bien no tiene fecha, por mis visitas periódicas al sitio puedo afirmar que pertenece a alguna fecha de marzo de este año 2025. La quinta no presenta fecha.

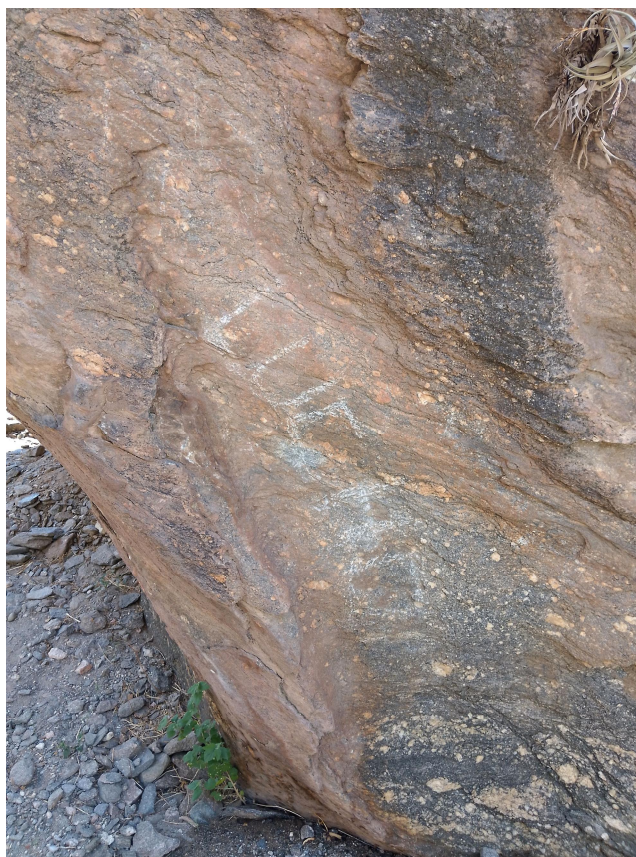
**Figura 18.** “Lucho” dejó una firma de 80 cm de largo sobre una de las piedras huacas del centro. Posiblemente sólo le tomó menos 5 minutos realizar lo que demandará muchos más minutos y una inversión monetaria a evaluar aún para remover esta salvajada.

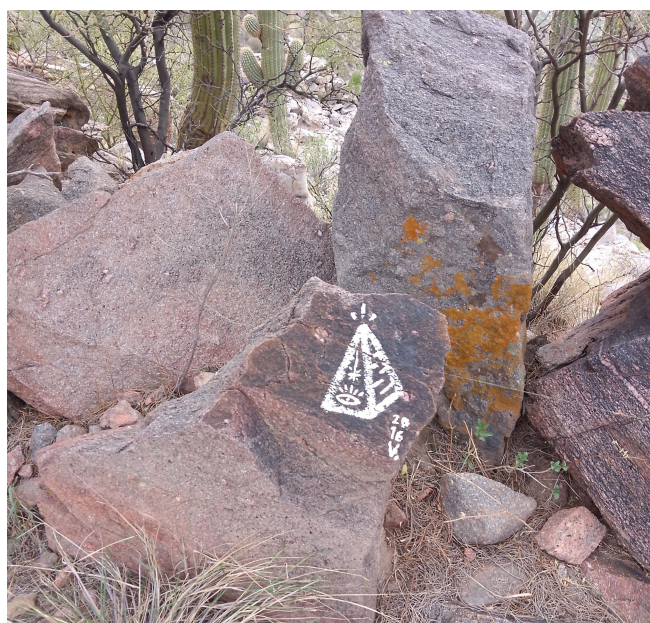
**Figura 19.** Pirámide esotérica dibujada con corrector en uno de los recintos cercanos a la cumbre que posee un mortero adentro.

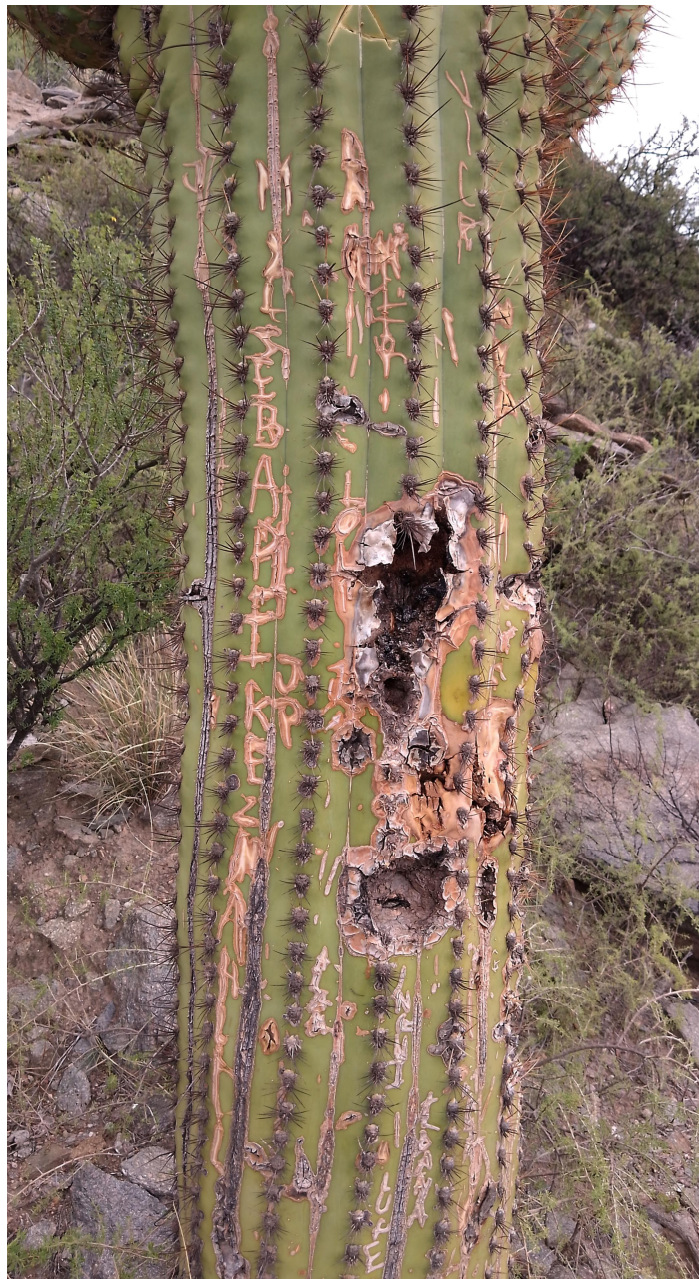
**Figura 20.** Cardón escrito en el sector alto del mirador sur. Lupe, Ivan, Mica...y otros nombres más.

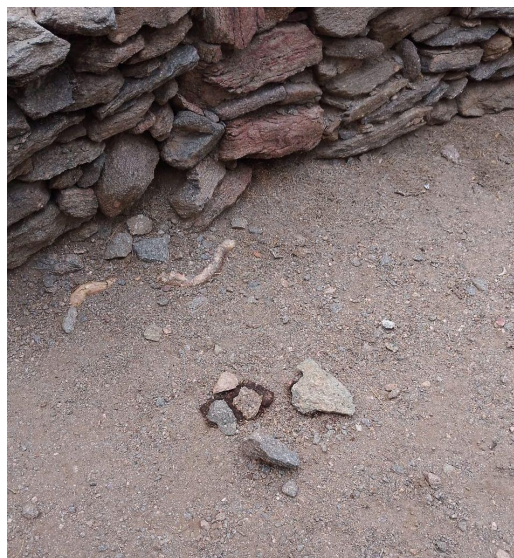
**Figura 21.** Restos de materia fecal seca cuyo aspecto y cobertura pétreo revela su origen humano.

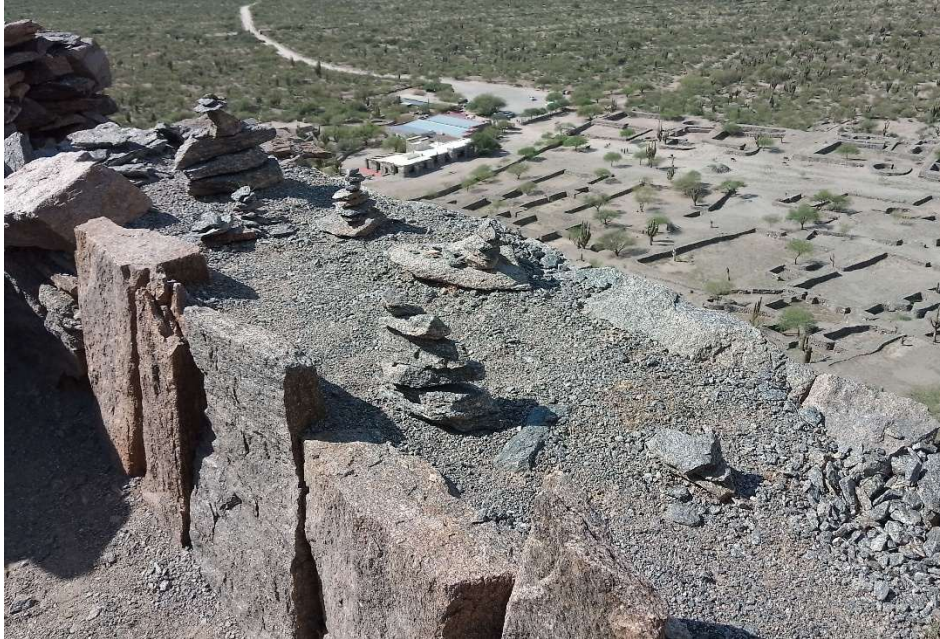
“apachetitas”. La remoción de las piedras para la construcción de estas apachetitas genera un debilitamiento en la pirka que comienzan a sucumbir por efecto de la erosión.

Como consecuencia de este debilitamiento tarde o temprano los muros comienzan a derrumbarse y esto que ya ha sido señalado como una potencialidad fruto de un mala práctica, ya se manifiesta claramente en una de las pirkas.

Hasta en tanto se realice el Plan de Manejo se sugiere SUSPENDER la posibilidad de acceder a los visitantes más allá del segundo mirador ubicado en la fortaleza norte, mediante la instalación de un cartel lo suficientemente obstructivo para impedir el paso. A los efectos deberá también implementarse el cierre de los 2 caminos laterales que permiten el acceso a los muradores superiores. De no realizarse esta medida el paso de personas por sobre el muro debilitado no sólo pondrá en peligro de mayor

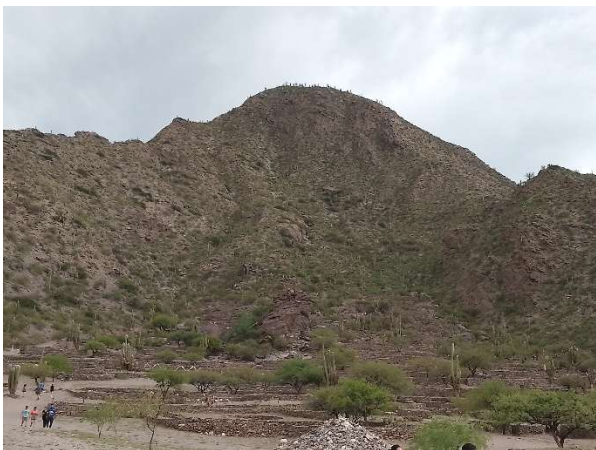
Fig.1

El documento del día de ayer finalizó a las 18 hs y a posteriori me fui con Armando Gonzales a hacer una breve recorrida hacia el centro del sitio y el primer mirador sur. Apenas superado el ingreso pude ver como 4 personas (2 de ellas muy visibles por su vestimenta roja) estaban subidas a las Huacas o Piedras Sagradas. Miré hacia atrás y se encontraban 4 guías del sitio. A ninguno de ellos parecía llamarles la atención lo que podían ver al igual que yo. Nos cruzamos también con una pareja sentada sobre una pirka tomando mate, y otra parada sobre otra pirka.

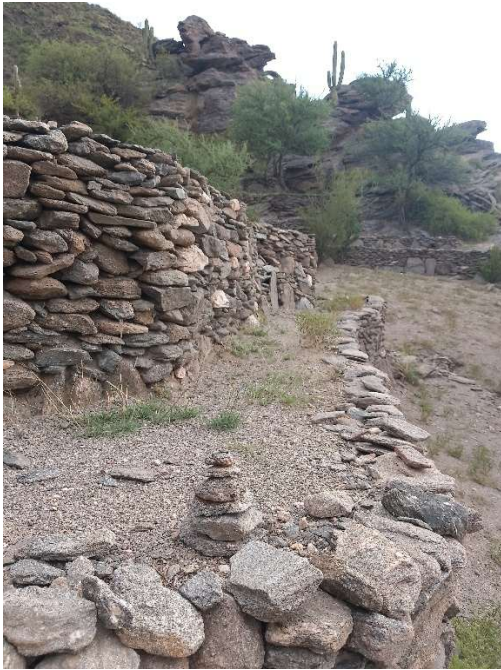
Fig. 8

En la recorrida del sector sur se desprende que a menor altura del cerro mayor fue el número de afectaciones, pero a mayor altura fueron más diversas. Es decir en la parte mas baja se encuentran básicamente apachetitas, desprendimientos de rocas de los muros y un grafitti.

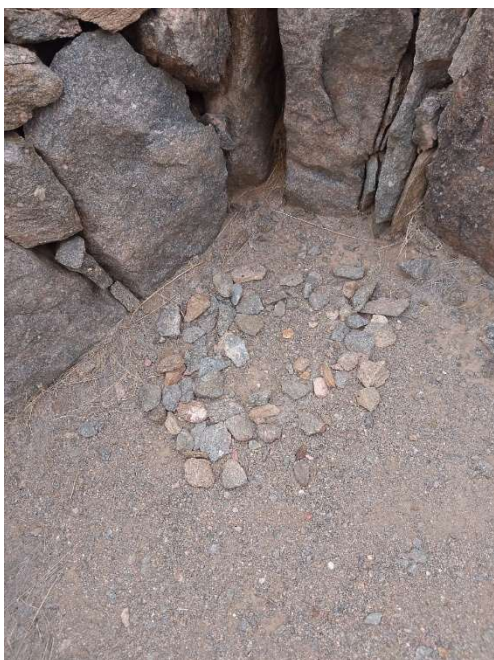
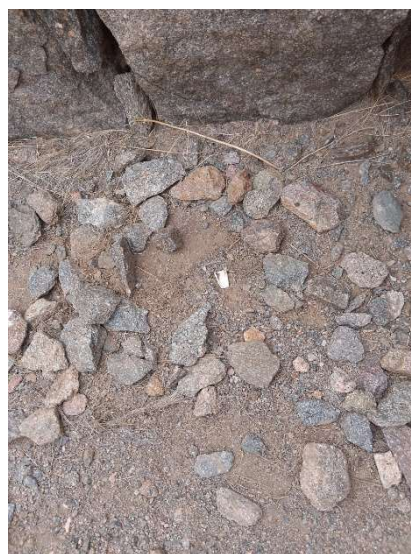
Fi. 12 y 13

Pero en la parte más alta se encuentran además de 1 grafittis, 1 dibujo esotérico, un canuto de porro, apachetas más grandes, pequeños círculos de piedra, defecación humana, y alteraciones serias en algunos cardones.

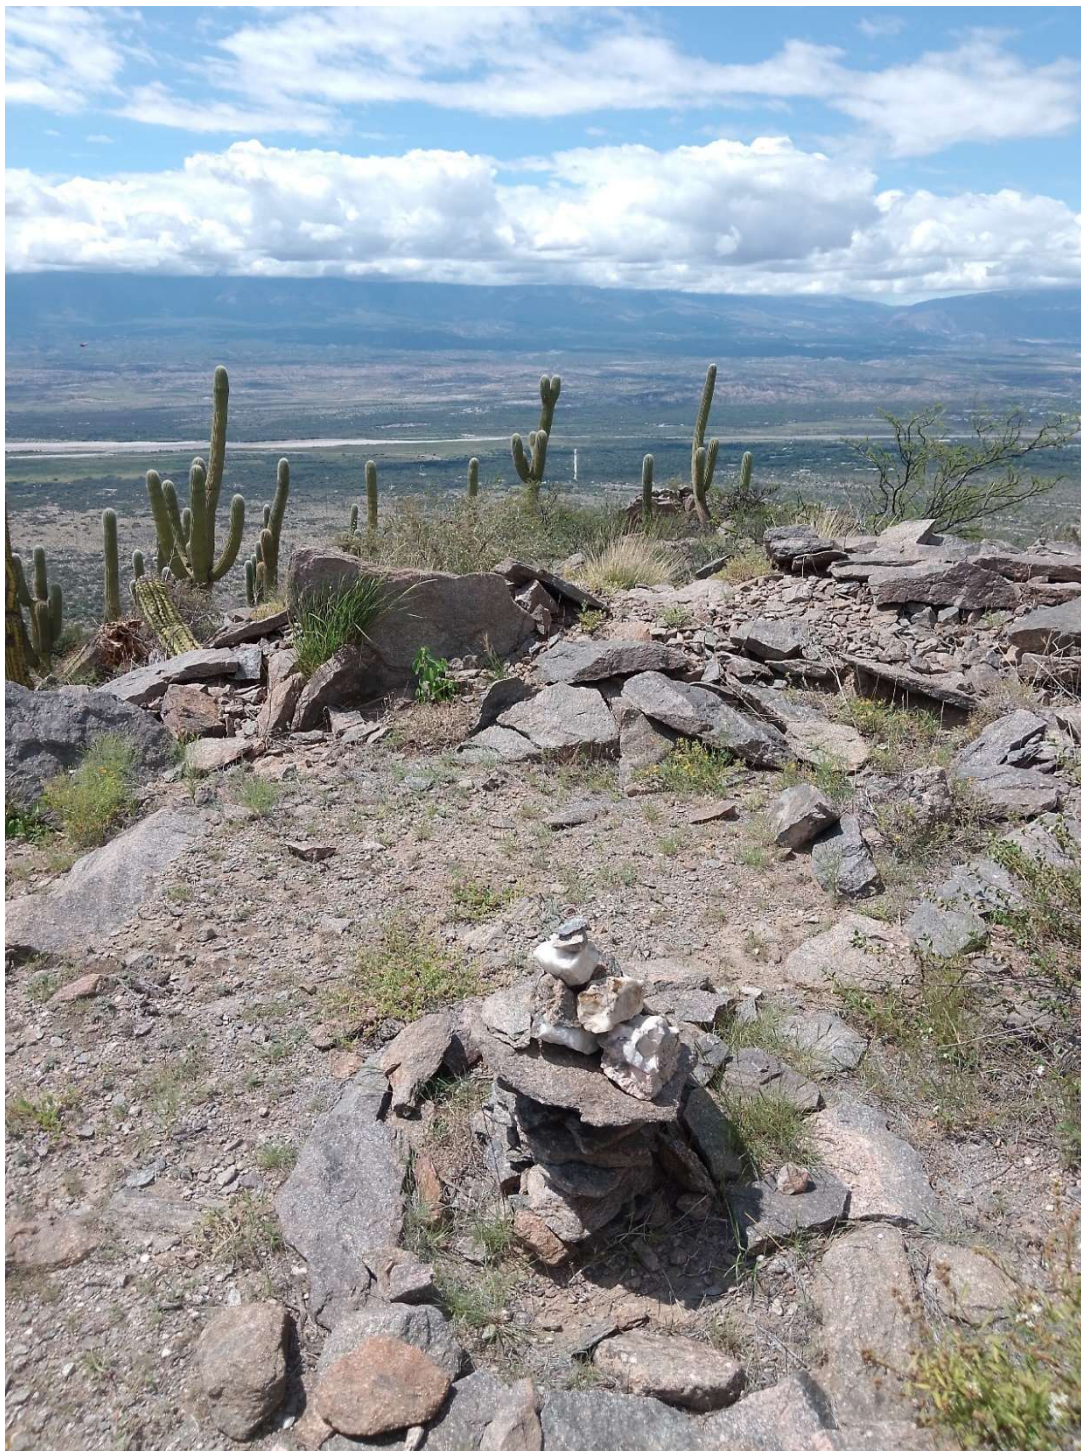
Fig.20

Ya en la cima se encontraron numerosas apachetas grandes, algunas realizadas con sofisticación e incluyendo fragmentos cerámicos, los cuales se encuentran en un número bajo, a diferencia del tamo anterior Enel cual no existe cerámica.

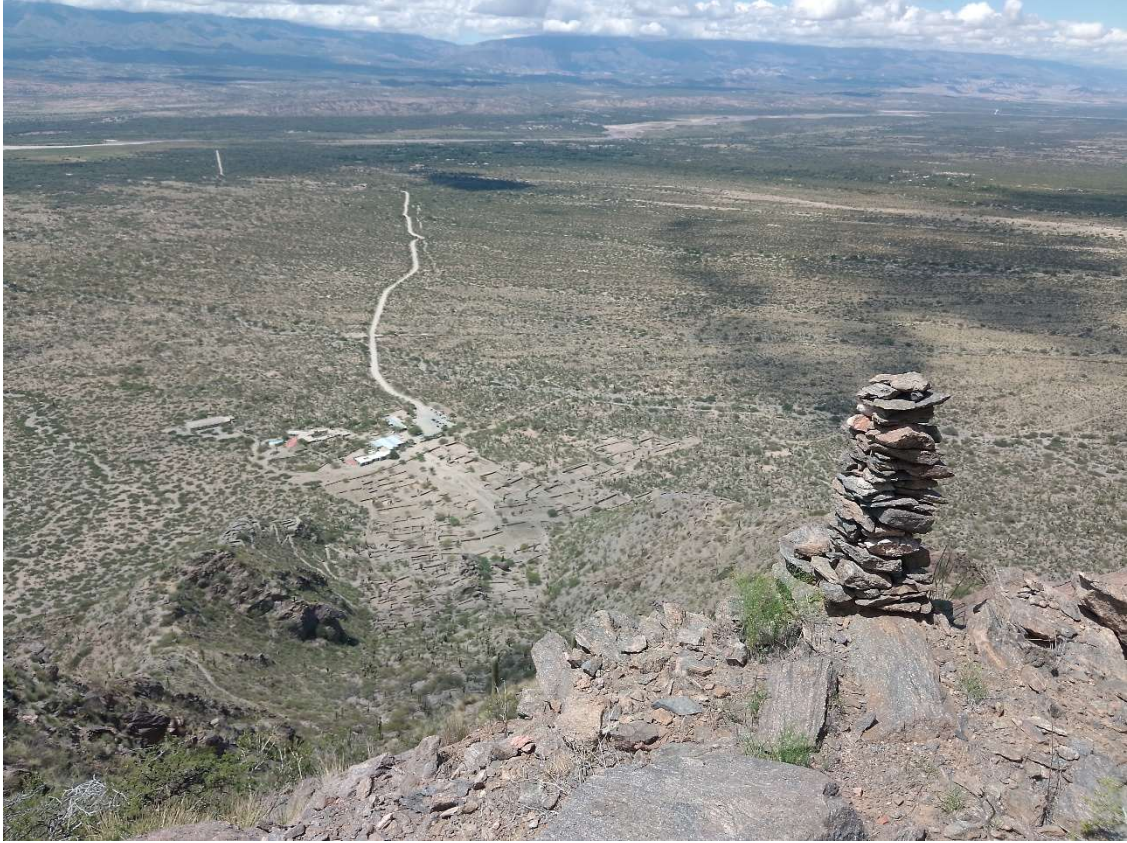
Fig.21

El segundo tramo fue de bajada por el filo norte. Allí se caminó unos 2,2 km , las afectaciones son menores debido a la menor presencia de restos habitacionales o de pikas pero se destaca una torre de casi un metro de altura.

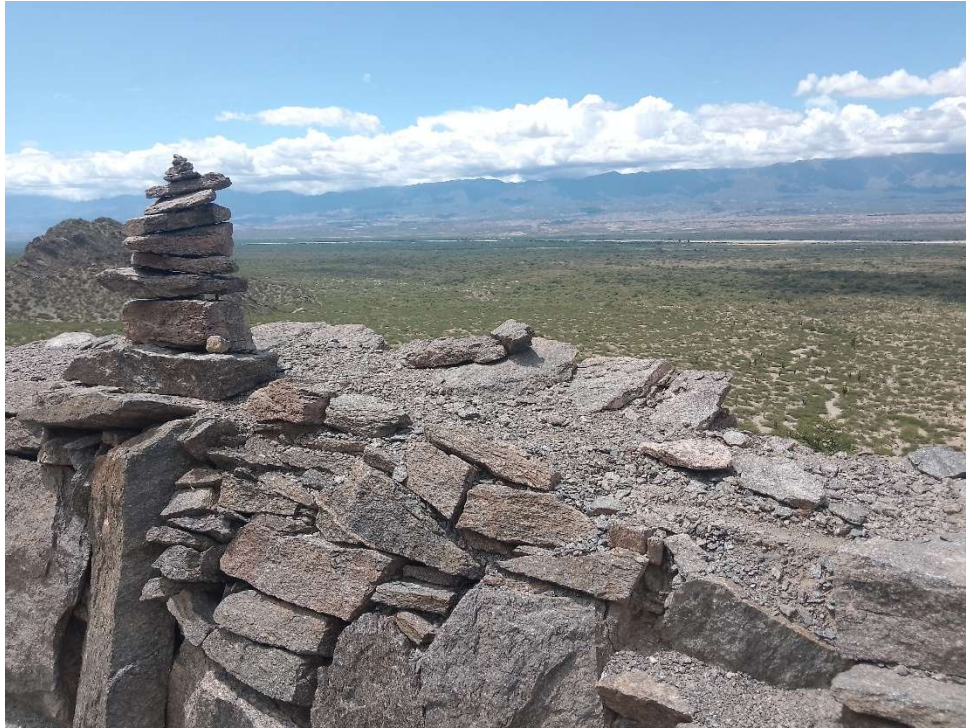
Fig.22

Ya una vez alcanzadas las estructuras superiores del filo norte (donde los visitantes llegan fácilmente gracias al camino hecho) se registraron menor cantidad de afectaciones debido a la remoción de las mismas en el día de ayer (remoción de las apachetitas) pero se tuvo la desagradable novedad de que en dos miradores conexos las apachetitas habían regresado con mayor fuerza. De hecho se detectaron 12 en menos de 10 metros de pirka.
